# Proyecto de restauración del retablo mayor del Monasterio de Santa María del Paular, Rascafría (Madrid)

OLGA CANTOS MARTÍNEZ  
IPHE

ANA LABORDE MARQUEZE  
IPHE

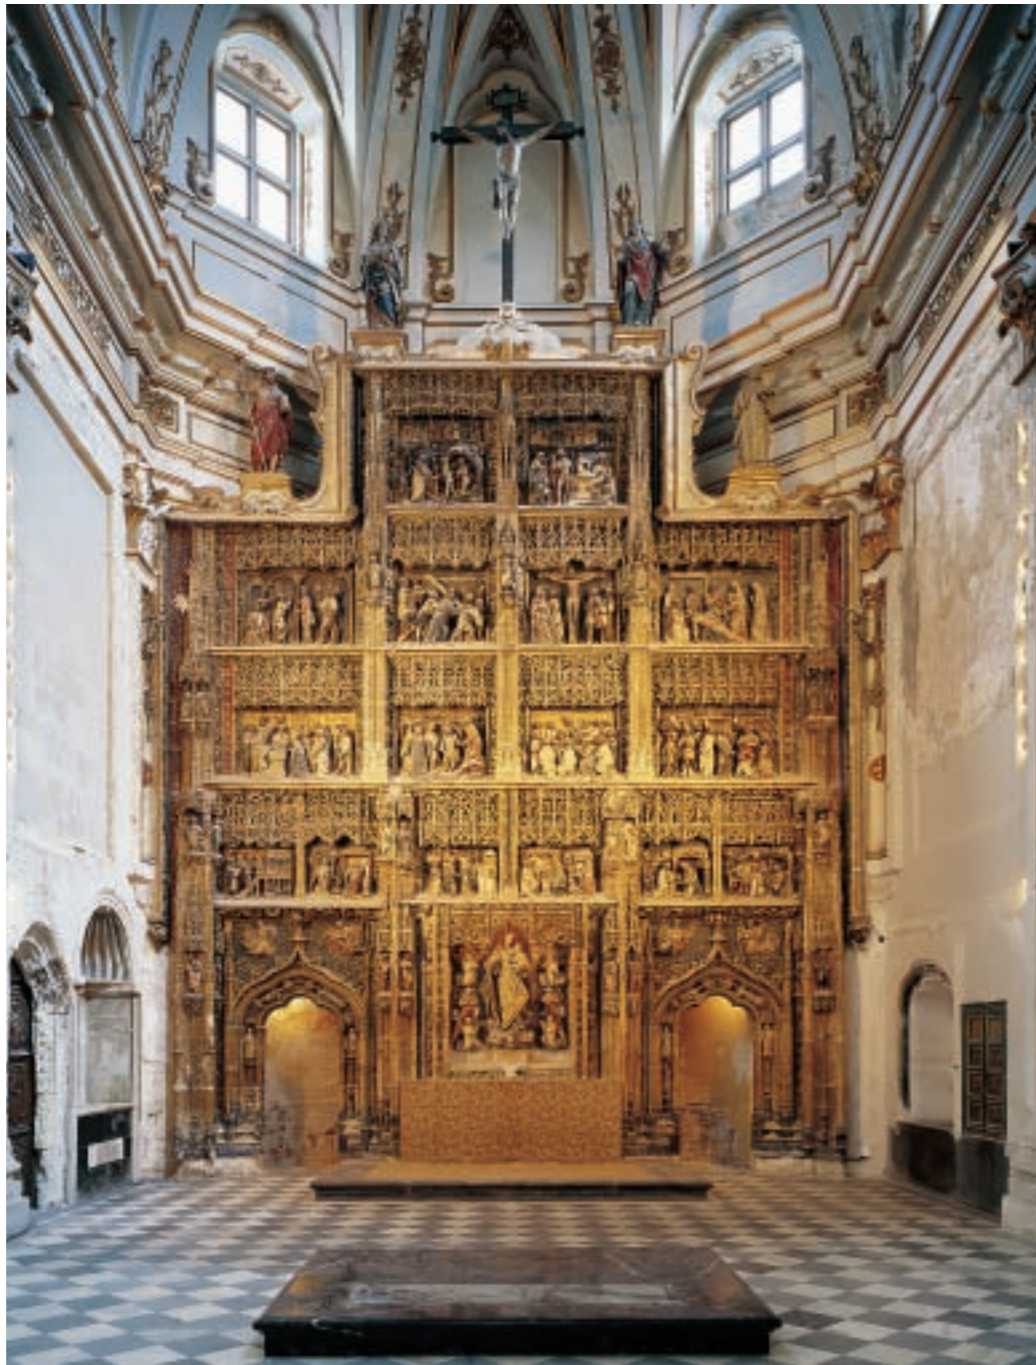
Vista general del retablo del Paular.  
Foto Eduardo Sánchez.

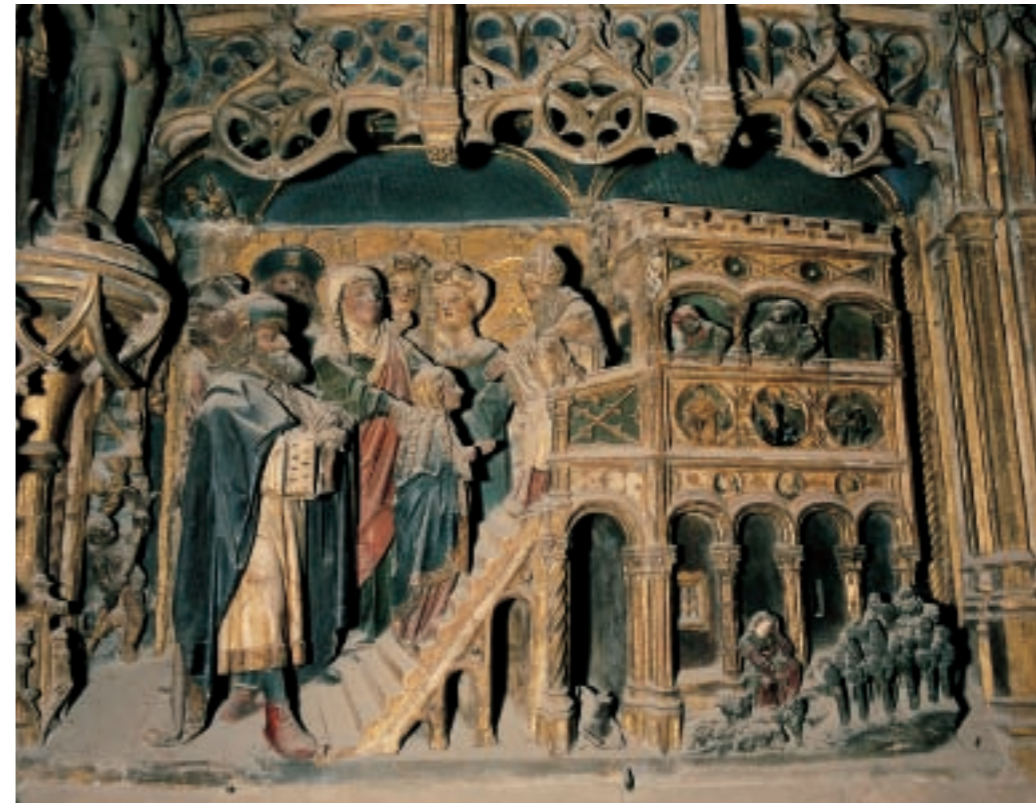
Escena correspondiente a la  
Presentación de la Virgen.

en seis casas, que albergan relieves con un programa iconográfico relativo a la vida de la Virgen, con las siguientes escenas de izquierda a derecha: «Presentación de la Virgen», «Anunciación», «Visitación», «Natividad de San Juan», «Nacimiento de Cristo» y «Adoración de los Reyes Magos». Cada relieve se cubre con una chambrana de mazonería,

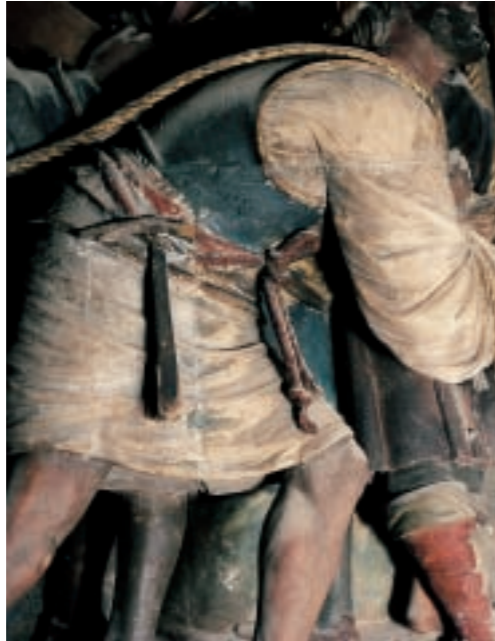
*Detalle del ensamblaje de bloques de alabastro que forman una de las escenas del retablo.*

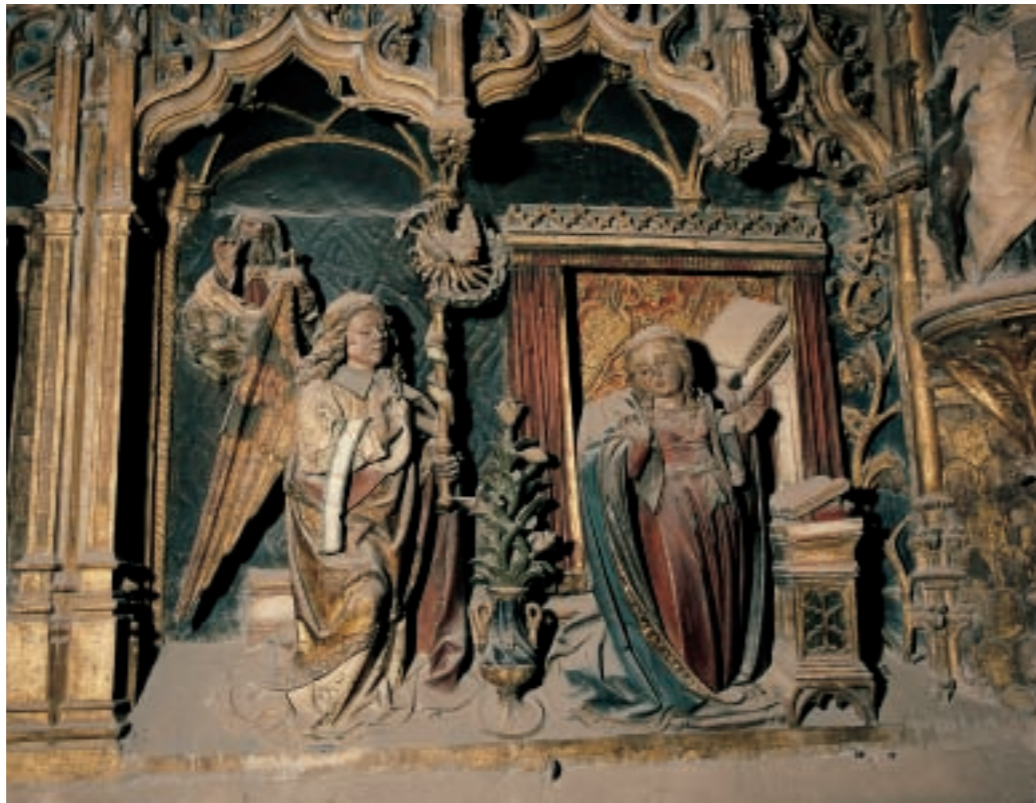
Escena relativa a la vida de la Virgen, en el primer cuerpo del retablo.

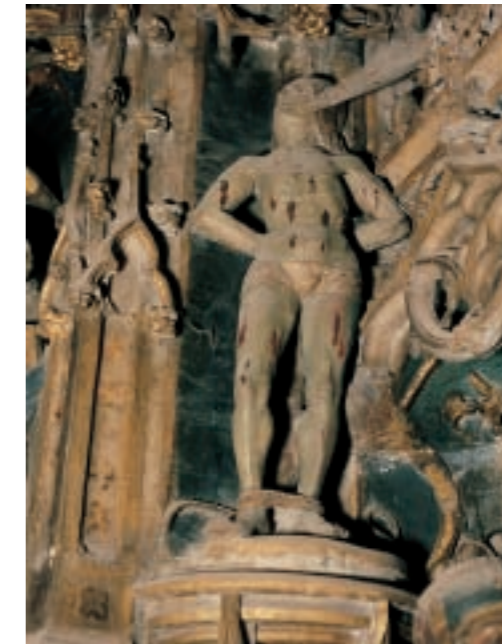
Izquierda: Detalle de una de las escenas donde se distinguen los repintes sobre el azul.  
Derecha: Detalle de las carnaciones sobre una de las esculturas.

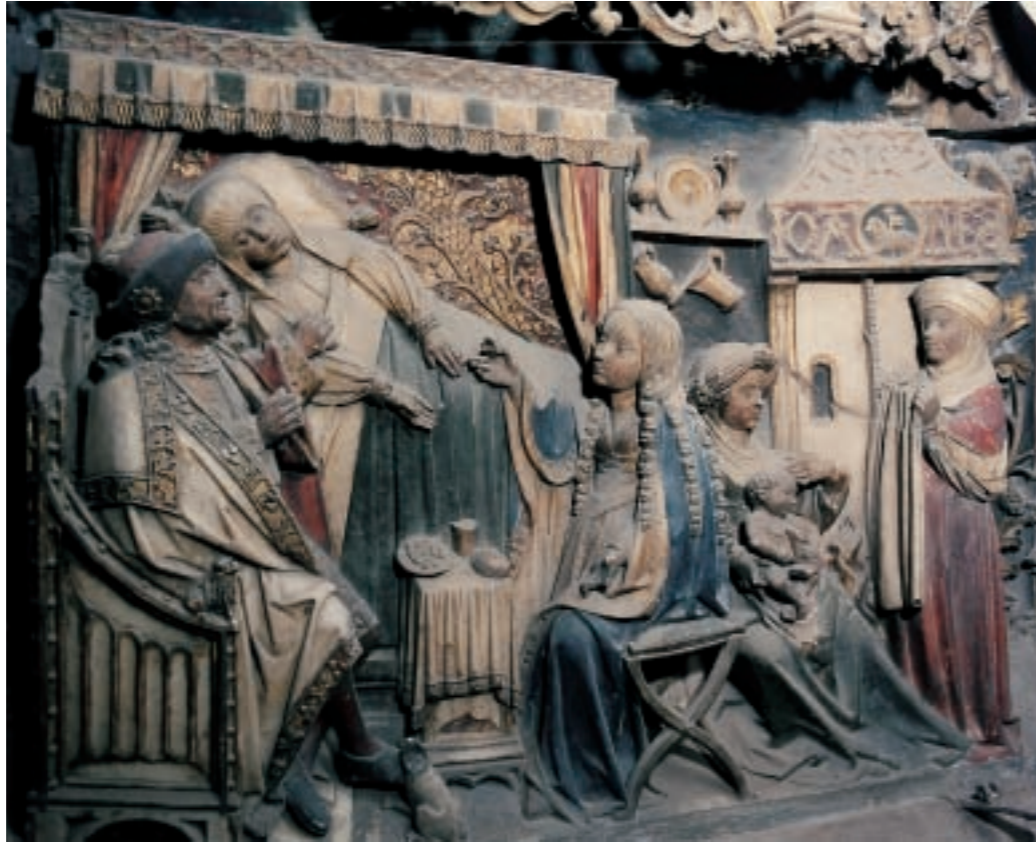
*Escena del primer piso dedicada a la vida de la Virgen («Natividad de San Juan»). Se observa la riqueza decorativa, extensible a todo el retablo.*

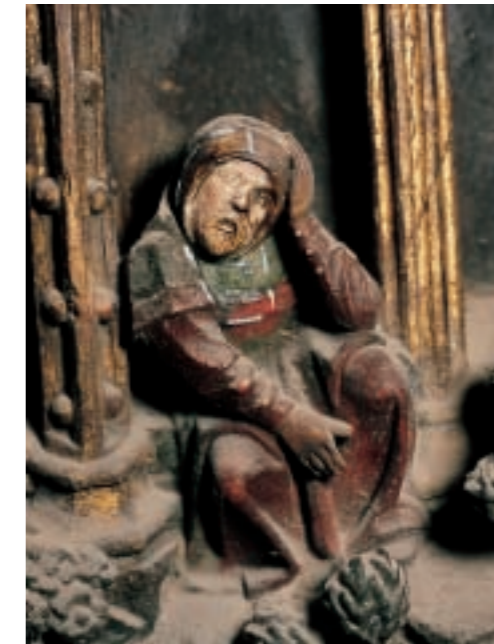
Izquierda: *Detalle de los depósitos de polvo que se acumulan en las superficies del retablo.*  
Derecha: *Detalle de una de las catas realizadas sobre una figura. Se aprecia cómo la capa de suciedad superficial distorsiona la observación de relieves y esculturas.*
