# 1.- OBRAS RESTAURADAS EN EL IPCE

## 1.1 SERVICIO DE BIENES MUEBLES

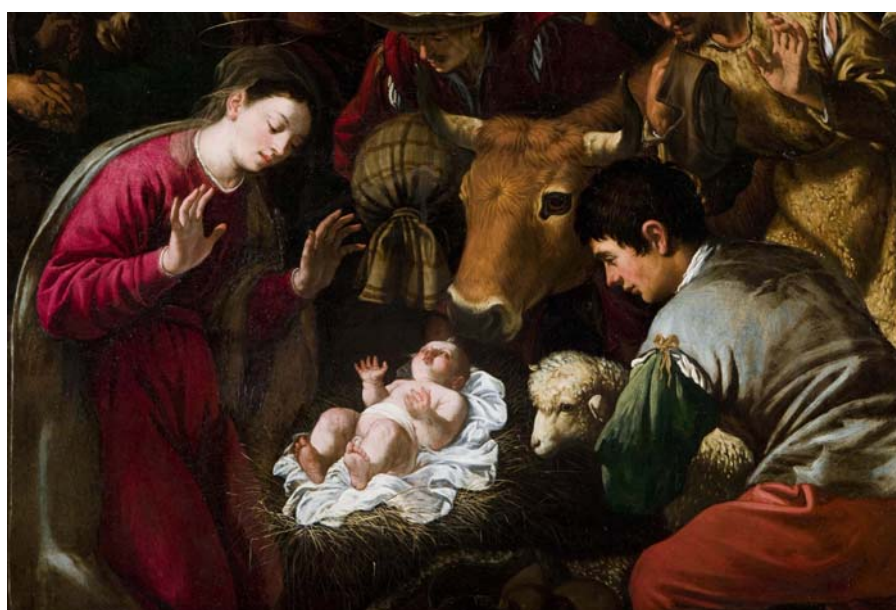
*Detalle de la Adoración de los Pastores, de Angelo Nardi, después de la restauración*

Se han realizado una serie de estudios, -radiografías, reflectografías y análisis químicos- para identificar la técnica y los materiales originales, así como las intervenciones anteriores y los problemas de conservación de las obras, con el fin de diagnosticar y determinar el tratamiento adecuado para su restauración. Éste ha consistido fundamentalmente en la estabilización de los soportes, la consolidación de la capa pictórica y la limpieza e integración cromática de la misma.

Los cuadros, una vez restaurados, se han instalado en sus propios retablos a la espera de abordar la restauración de estos últimos, cuyo proyecto está en marcha.

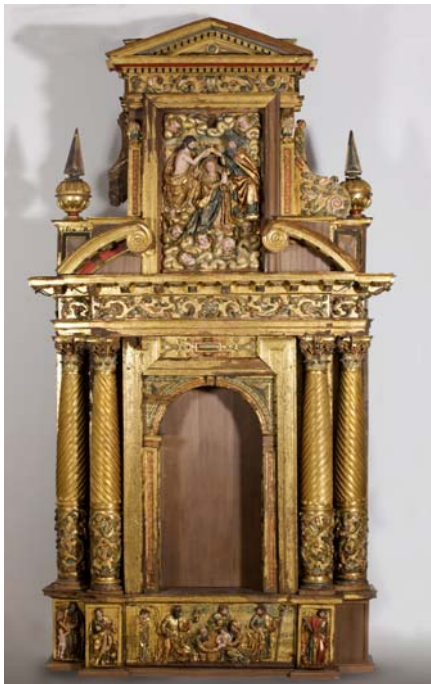
*Recomposición del retablo menor de Oteruelo (dimensiones 386 X 175 cm)*

Estos cuatro retablos, de varios autores y fechas, han sido el objeto del tratamiento de conservación. Proceden de iglesias abandonadas y monasterios en ruinas de La Rioja y fueron recuperados en el siglo pasado.

La orientación del trabajo ha sido dirigida a la recuperación y clasificación de las piezas para su recomposición, ya que desde entonces los retablos han estado desmontados y los fragmentos distribuidos por el edificio del museo. Estas operaciones se han llevado a cabo en las instalaciones del Museo de la Rioja y han contribuido además al estudio de los sistemas de carpintería que se realizaban en esta comunidad autónoma en los siglos XVII y XVIII.

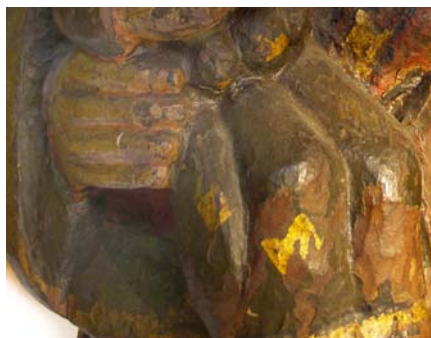
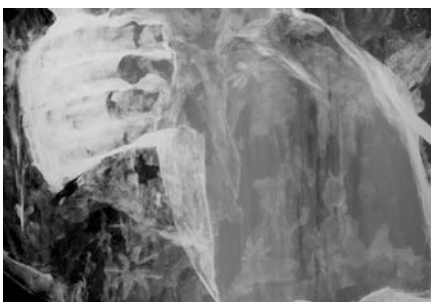
*Detalle del estudio de las imágenes mediante RX, donde puede apreciarse motivos de estrellas ocultas bajo las capas de policromía de una virgen gótica*

Entre otros procedimientos, ha sido especialmente relevante la consolidación de la madera con resinas acrílicas para devolverle parte de su resistencia, así como el diseño de soportes de

El tratamiento de estas piezas ha requerido realizar una serie de estudios científicos paralelos a la conservación. Estos se han realizado en los Laboratorios del IPCE donde se han obtenido radiografías de las esculturas y se han estudiado micromuestras de su policromía.

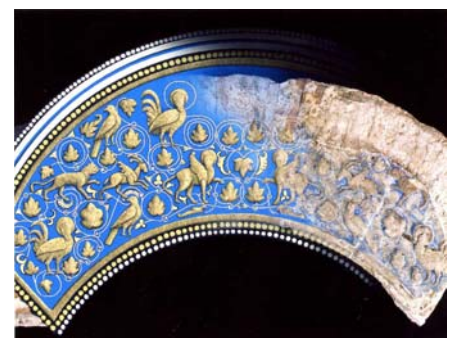
*Reconstrucción digital de uno de los arcos aparecidos en las excavaciones*

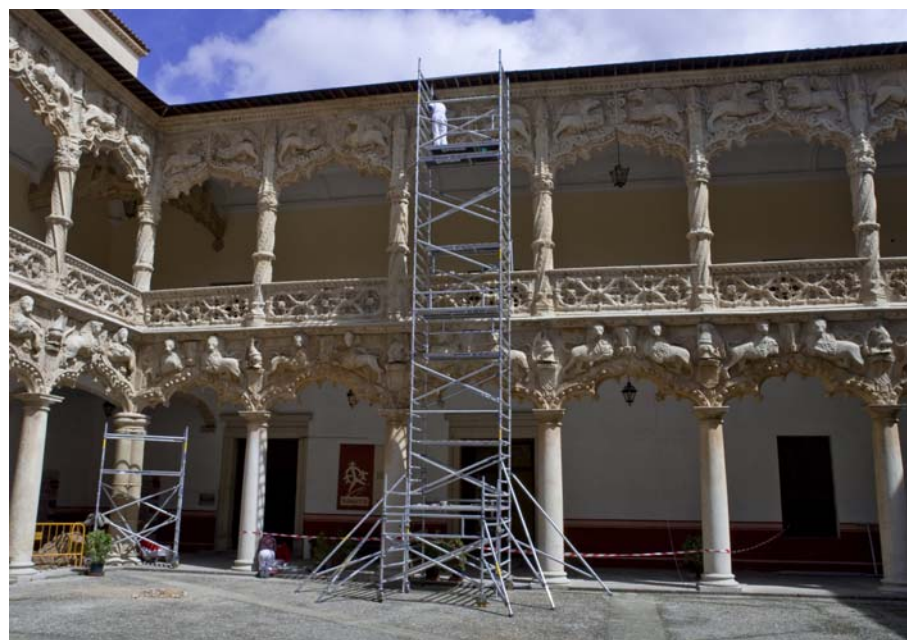
*El Patio de Leones durante la restauración.*

El tratamiento se ha realizado a través de las siguientes fases: Limpieza. Eliminación de morteros, rejuntado y reintegración volumétrica. Para esta última se ha recurrido a la reproducción con molde – sólo en aquellas líneas estructurales o partes de la decoración que completaban y facilitaban la lectura del conjunto pétreo -. Consolidación de relleno. Adhesión y cosido de fragmentos. Consolidación química. Reintegración cromática. Hidrofugación. Finalmente, se han aplicado tratamientos de conservación preventiva, en los que se han tenido en cuenta los movimientos estructurales que afectan al edificio.

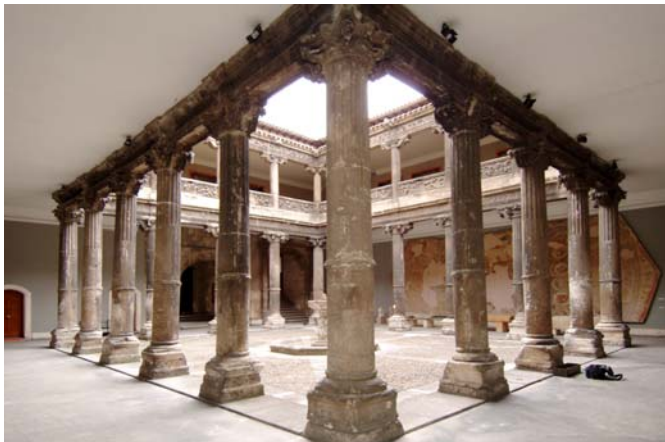
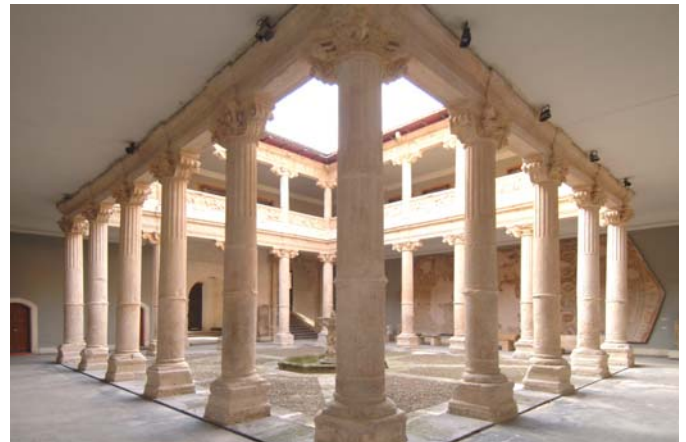
*Patio de la Casa Miranda antes y después de la intervención*

Después de la intervención en la Casa Miranda, que ha afectado al patio renacentista, a la escalera prin-

cipal, a las portadas interiores y a las cubiertas a la calle Calera, la actuación se completa con la restauración de la fachada de la Casa Angulo y los restos de la fachada de la Casa Melgosa. La intervención en la Casa Angulo se ha centrado en la fachada y en los aleros y se ha dirigido tanto a la reparación de las lesiones existentes y a la detección de los procesos de degradación, como a la eliminación o alejamiento del agente responsable del deterioro, el agua.

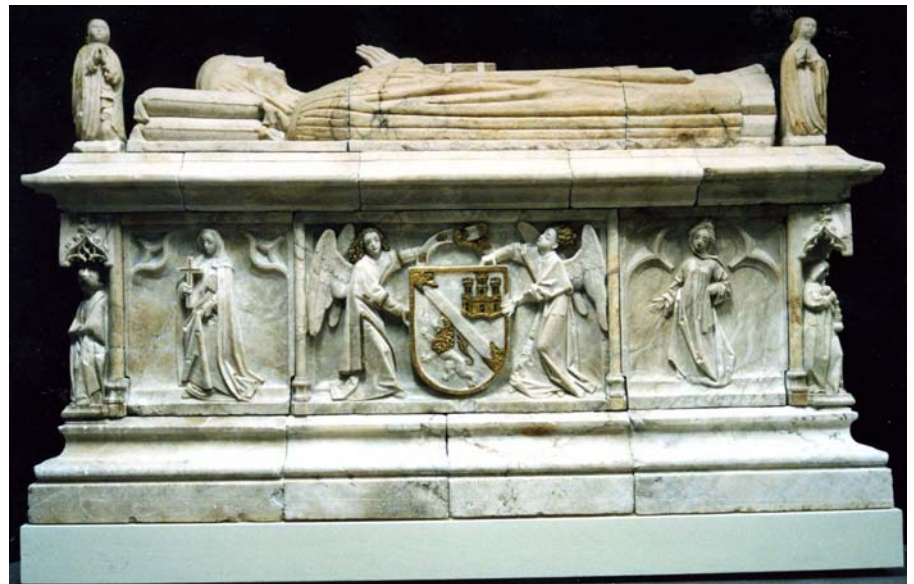
La pintura negra que cubría el manto

de la imagen, tras los análisis realizados en los Laboratorios, parece ser que fue fruto de un intento de mejorar la conservación de la obra. Todo parece indicar que las religiosas preocupadas por el lento deterioro que

*El sepulcro después de la restauración*

sufría la obra y como medida para disimular desperfectos y suciedades, aplicaron una capa de pintura negra al hábito. A lo largo del tiempo se sucedieron los repasos sobre ésta, que llegó a ser tomada como original. Incluso se ha localizado un repinte hecho cuando la obra ya se encontraba en el Museo Arqueológico Nacional a principios del siglo XX.

Junto a la eliminación de las capas de pintura, se han suprimido reconstruc-

ciones de escayola antiguas y deterioradas, así como reconstrucciones de faltas volumétricas. La limpieza realizada en el sepulcro pone en valor los relieves y la calidad del alabastro. Además se ha adecuando un nuevo soporte móvil para trasladarlo con facilidad y seguridad.

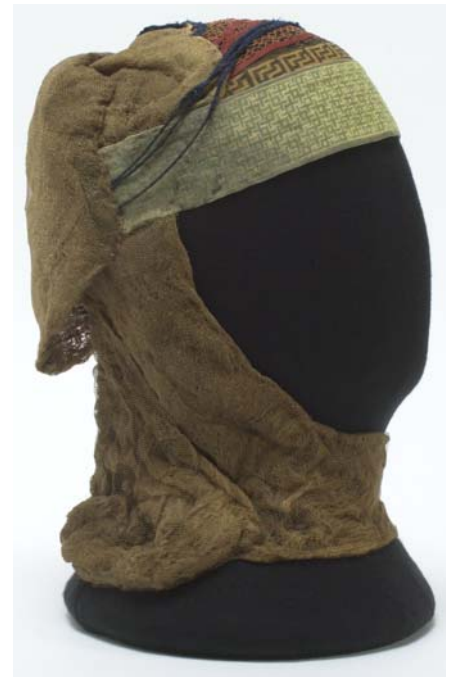
*Tocado de Teresa Gil después del tratamiento*

Se acaba de finalizar la intervención en las piezas restantes: el tocado y las vendas de cabritilla –que llevaba en torno a las piernas–, la mortaja y la sábana de lino, esta del siglo XIX.

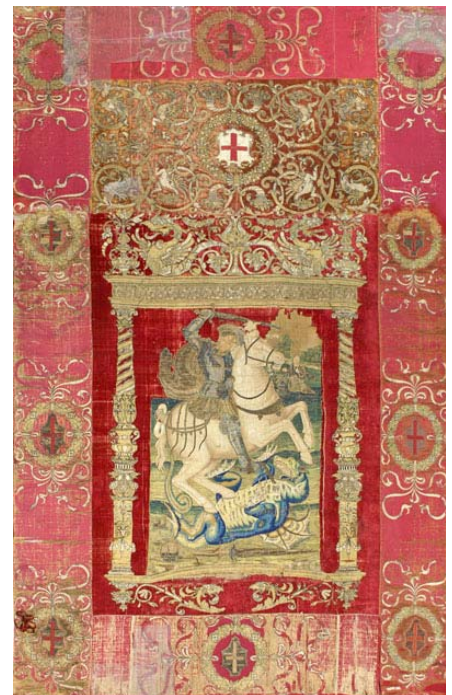
*Detalle del "Repostero" de San Jorge.*

Se ha realizado, en la Fundación Real Fábrica de Tapices, una limpieza mecánica, se han eliminado deformaciones por humidificación controlada y se ha reintegrado el tejido base y de aplicaciones; por fin, se ha cubierto todo con monofilamento de nylon para consolidarlo y protegerlo.

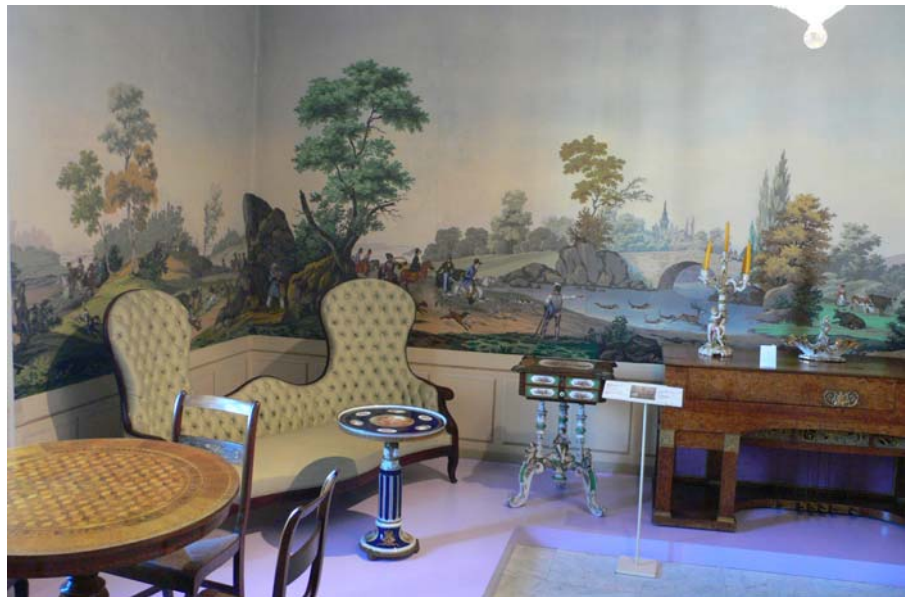
*Papeles panorámicos del Museo de Nacional de Artes Decorativas*

La Intervención en los Papeles Panorámicos se ha realizado en dos Fases:  
La primera se llevó a cabo *in situ* y fundamentalmente se basó en una limpieza mecánica, arranque de los papeles, unión de grietas y desgarros, laminación y montaje en policarbonato. La segunda está en proceso en los talleres del IPCE donde se ha realizado una reintegración cromática y se ha optado por una consolidación y un montaje en soportes rígidos para su conservación.

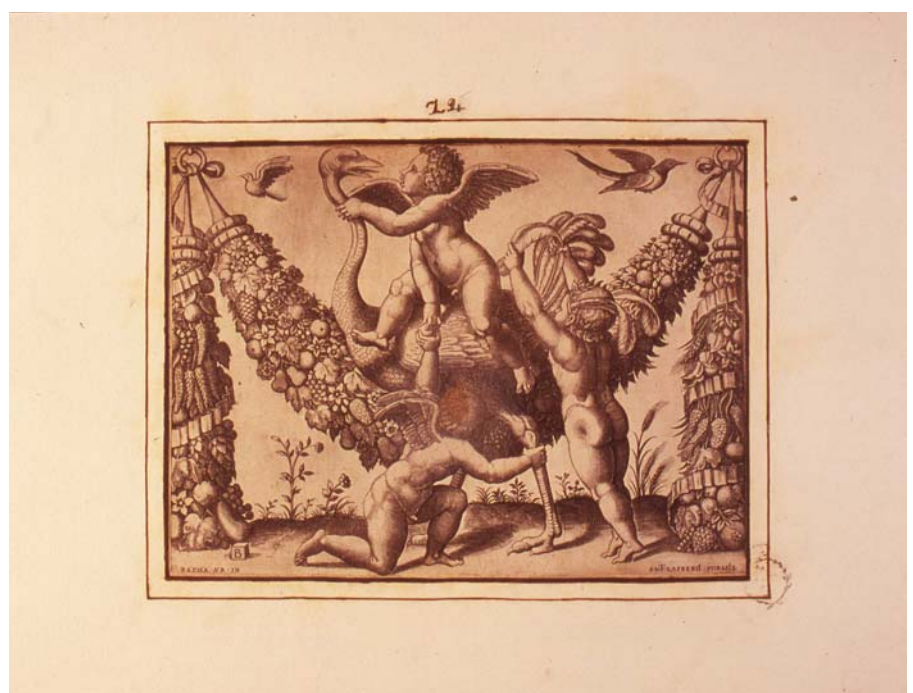
*Estampa de Marcantonio Raimondi*

Estas estampas del siglo XVI estaban insertas en un libro de formato códice apaisado, a través de cartivanas o por el doblez de las propias hojas.  
El soporte presentaba suciedad general, roturas, pérdidas, deformaciones y un leve amarilleamiento y los elementos sustentados exfoliaciones y empalidecimiento, siendo destacable la oxidación de la tinta negra perimetral. En el tratamiento de restauración se ha llevado a cabo la desencuadernación del volumen y separación de las hojas, la limpieza y reintegración del soporte y la laminación manual de todas las estampas. Por último, se elaboró una caja de conservación para las estampas sueltas, pues no se han vuelto a encuadernar.

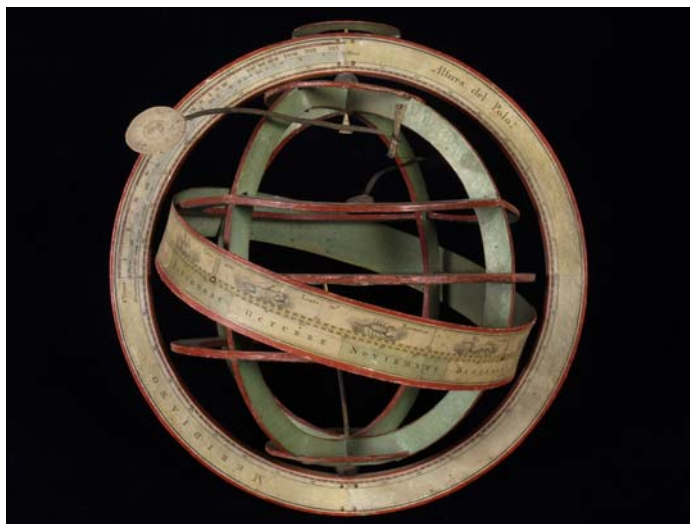
*Esfera armilar*

Estas obras, que se encontraban en muy mal estado de conservación, desarmadas e incompletas, están siendo tratadas en el centro de Conservación y Restauración de Bienes Culturales de Castilla y León, en Simancas (Valladolid).

A petición suya, estas tres obras de Antonio Monfort, del siglo XIX, se han traído al IPCE para ser sometidos en los Laboratorios a diferentes análisis no destructivos de reflectografía y fluorescencia de rayos X, con la finalidad de reconocer la materialidad constituyente de estos ejemplares. Tras ser analizadas, las esferas volvieron a Simancas para continuar su tratamiento.

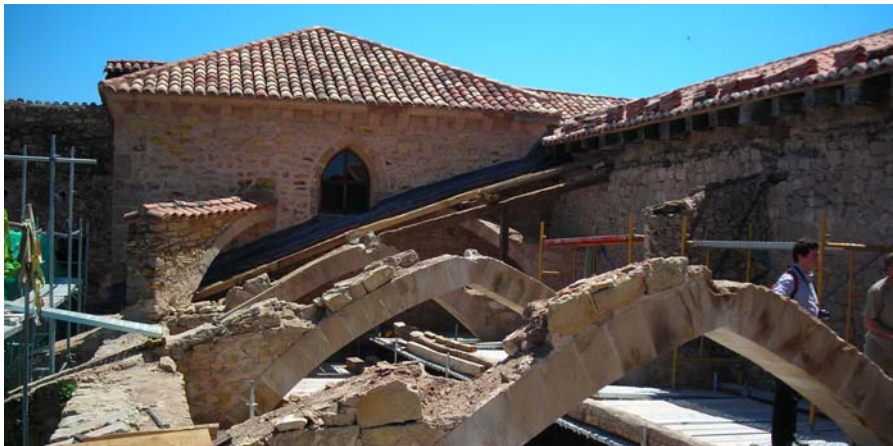
Catedral de Sigüenza: Panda norte del claustro: obras en las cubiertas

ción de la panda norte del Claustro cuyo espacio original se encontraba muy compartimentado y en muy mal estado. Esta actuación, que inicialmente estaba contemplada con cargo al 1% Cultural, ha sido ejecutada íntegramente por el IPCE: Consolidación estructural de las fábricas, rehabilitación de las cubiertas, excavación arqueológica del interior que ha permitido documentar y exponer el acceso al claustro de época románica, recuperación del espacio original y su acondicionamiento para uso museístico de la Catedral.

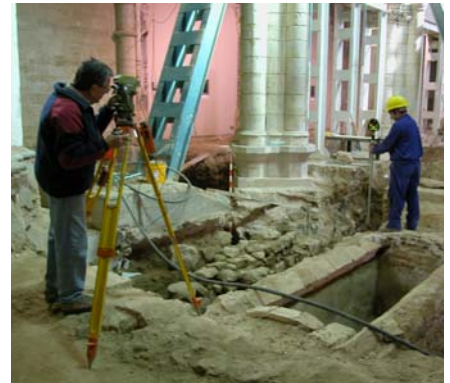
*Excavaciones arqueológicas en el interior de la Catedral de Tarazona*

Durante estas intervenciones se han realizado también excavaciones en la nave central y en otras zonas del templo. La restauración ha afectado a las cubiertas, a las fachadas y al entorno exterior. Se ha realizado una consolidación estructural mediante la instala-

ción de tirantes de acero, se han tratado las humedades y las grietas y se han cosido fábricas, arcos y nervios. La instalación de un drenaje perimetral y de un sistema de protección contra las aves en las cornisas y coronaciones son actuaciones encaminadas a mejorar y conservar también el entorno del monumento.

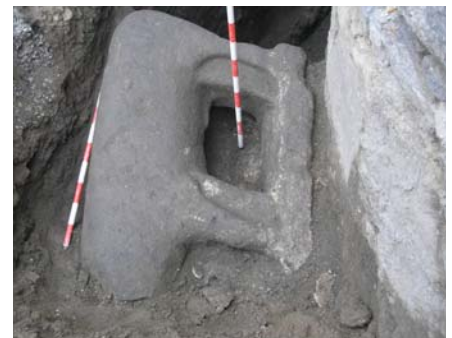
*Murallas de Ávila. Verraco recuperado en la Puerta de San Vicente*

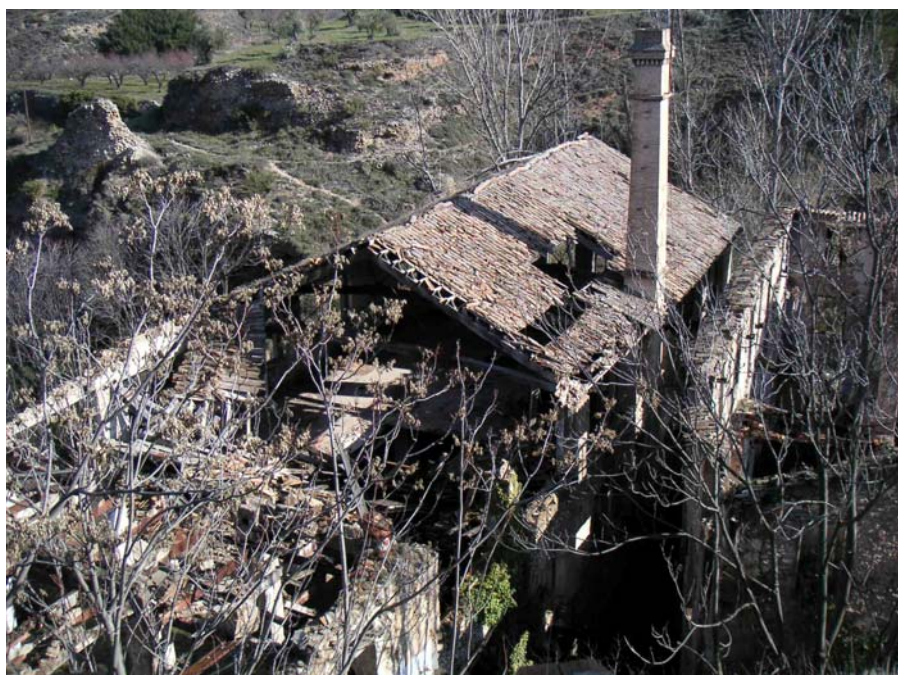
*Detalle de la Fábrica Els Solers antes de la restauración*
