Investigación arqueológica y puesta en valor del Recinto Cartailhac

Una unidad doméstica del s. II ANE en el poblado talayótico de Torre de'n Galmés

E. Sintés Olives y F. Isbert Vaquer

Patrimoni Arqueològic i Cultural SL

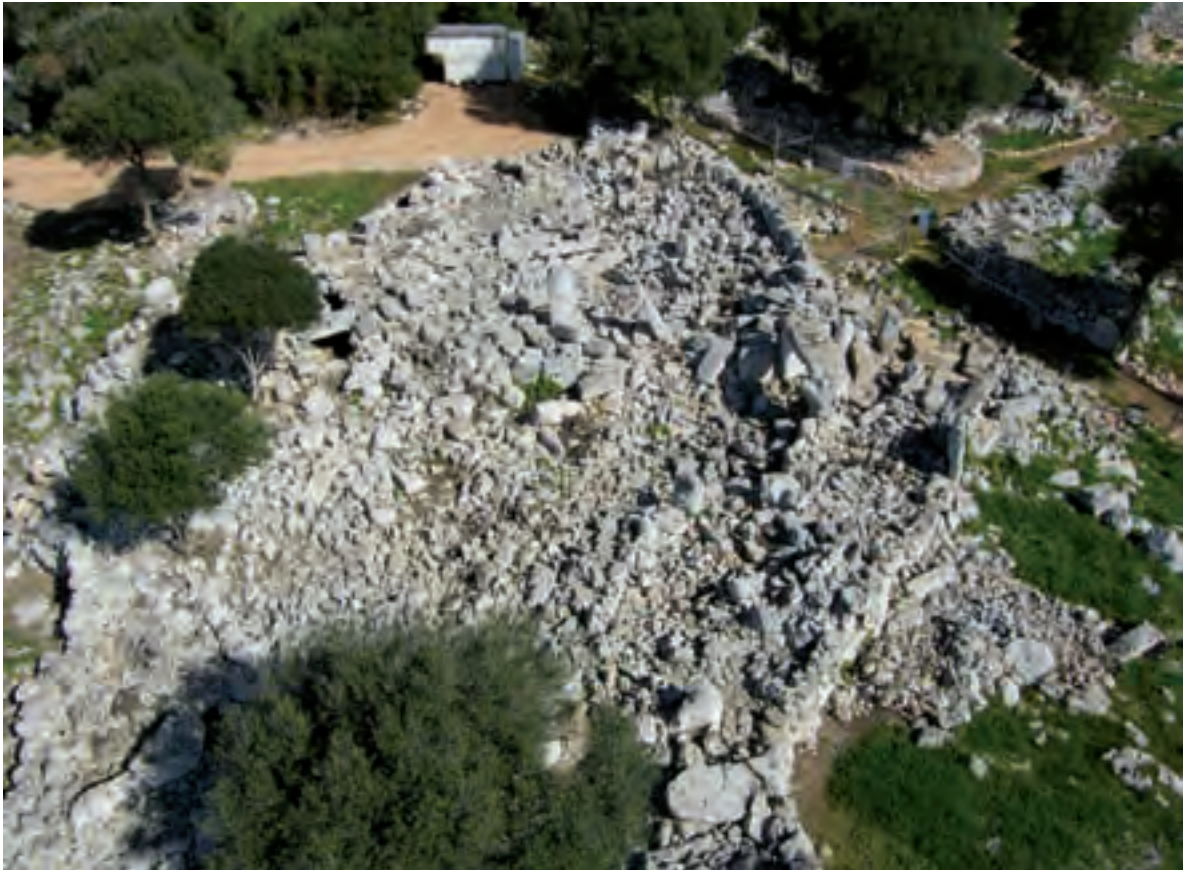
A la derecha, Vista de los tres talayots y de la ladera sur de la colina.

Aunque las construcciones más antiguas identificadas hasta el momento en Torre de'n Galmés son los tres talayots situados en la parte alta del poblado. Éstos funcionan de aglutinador social y escenario de las prácticas político-religiosas de las comunidades en época talayótica (850-550 cal ANE) (Lull et alii., 1999). **Figura 1**

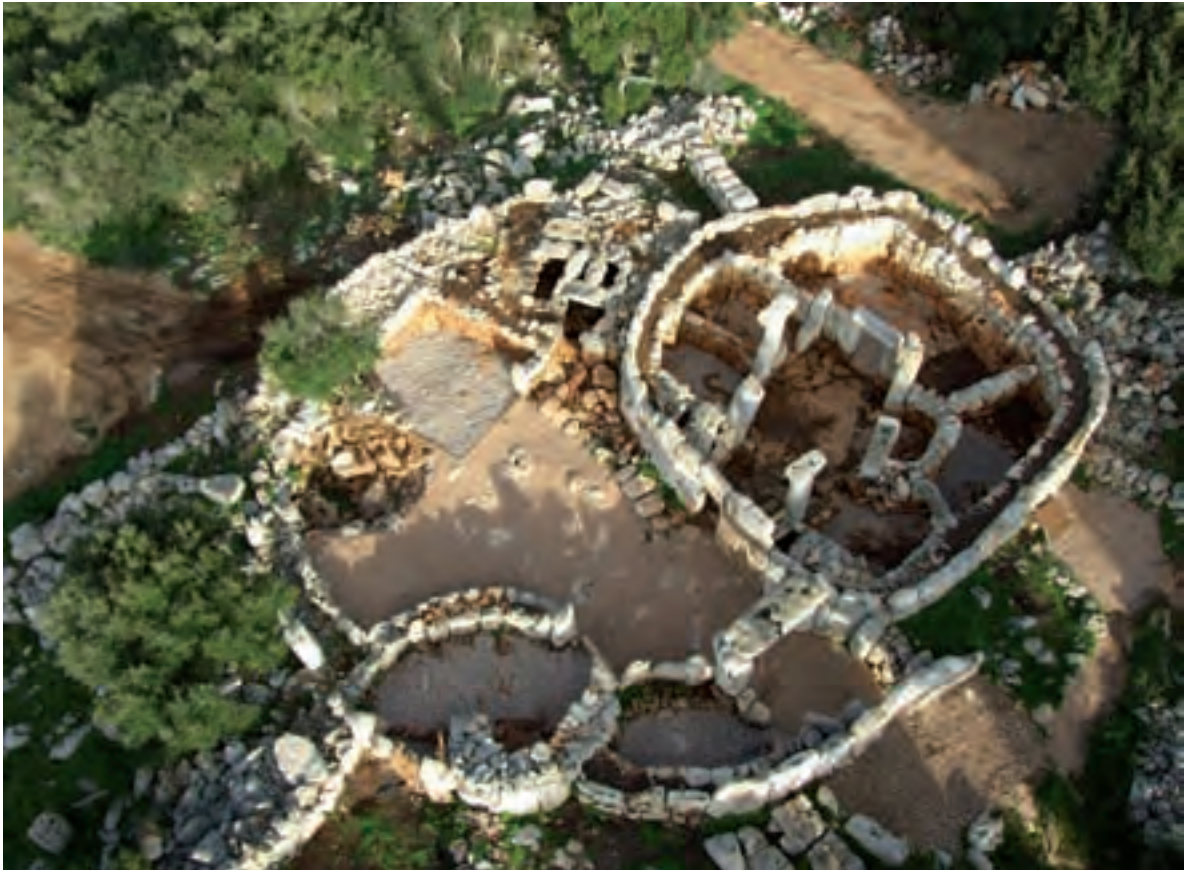
Arriba, El Conjunto Cartailhac anterior a esta intervención.

Para su futura restauración era necesario discernir los restos que formaban parte de la estructura del edificio de las aportaciones procedentes de los trabajos de limpieza de los campos de cultivo contiguos. Así que se fotografió el conjunto desde una canasta acoplada a una grúa de 20 m de altura, se realizó el levantamiento planimétrico de las estructuras visibles y se documentaron los tocones de acebuche incrustados en el pedregal que habían propiciado el derrumbe de algunas partes de los muros. Así pudimos observar que la mayoría de piedras de pequeño y mediano tamaño presentes en superficie no pertenecían a la estructura original y procedimos a su extracción. *Figura 2*

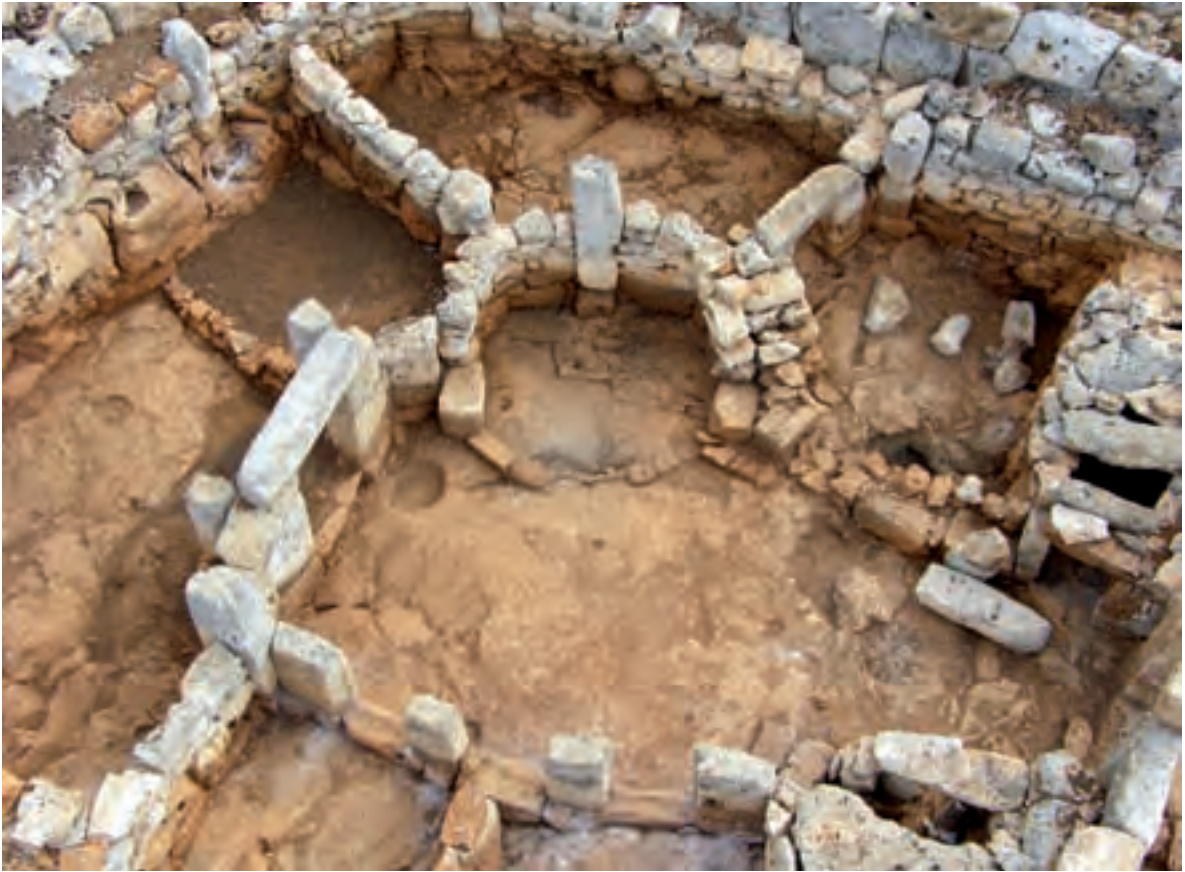
Arriba, El Conjunto Cartailhac al final de esta intervención.

Una vez eliminadas éstas, se repitió el registro fotográfico y fue mucho más sencilla la documentación y reconstrucción hipotética del proceso de caída de los grandes bloques pétreos. Así como la numeración e inventario de unos 500.

Una vez finalizado el proceso de excavación se procedió a la restitución de estos bloques y al saneamiento de aquellas partes del yacimiento amenazadas por las raíces de acebuche. Aunque se siguió la técnica constructiva típica de estas casas, por seguridad, los bloques restituidos fueron anclados entre ellos y a la rocamadre con varillas de acero inoxidable y resina.

La ausencia de argamasa en la construcción hizo difícil establecer un criterio de diferenciación de la parte restaurada. Finalmente se optó por marcar dicha línea con teselas de 3x3 cm de color ocre-marrón que quedan integradas en el cromatismo de los muros.

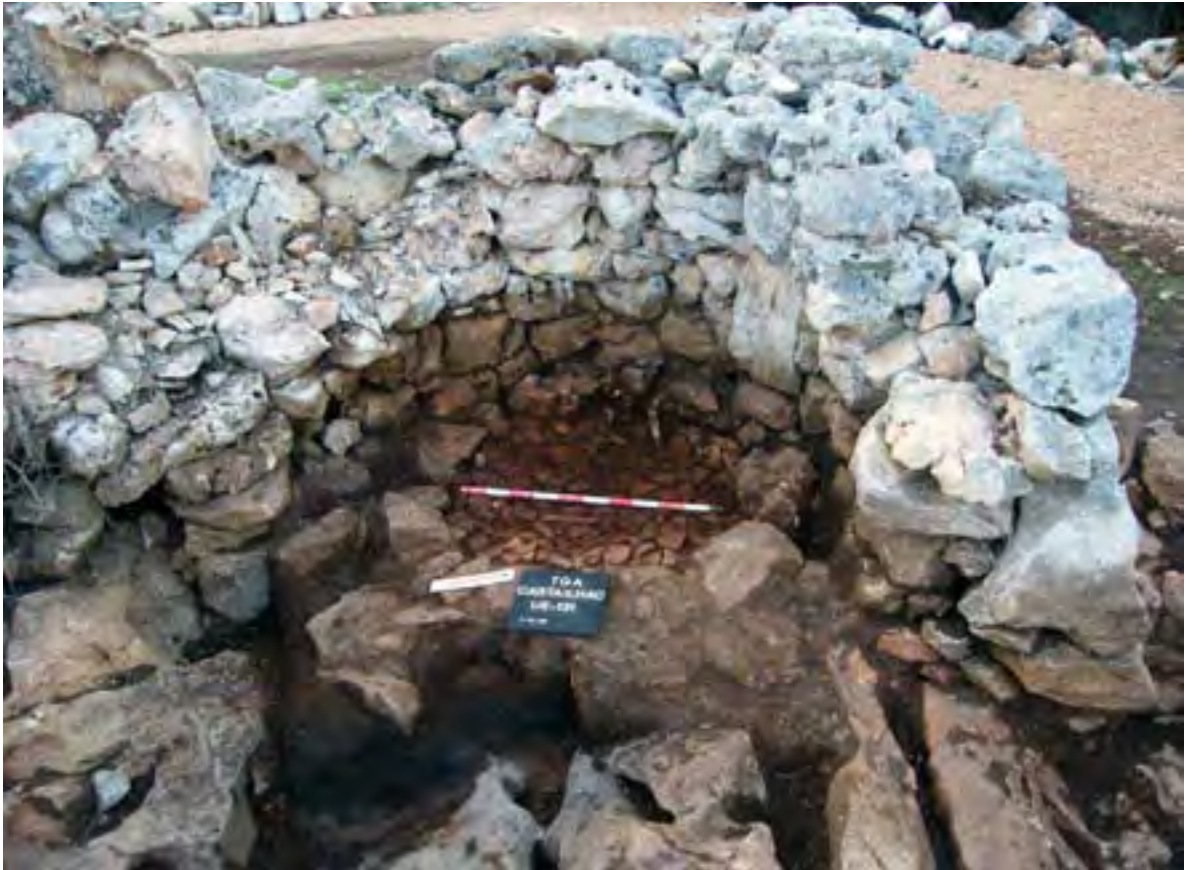
Arriba, Patio interior con el área circular de cocina donde se aprecian restos de la extracción de bloques.

El mismo espacio que ocupa el Recinto Cartailhac sirvió de cantera. Así a la vez que se conseguía material constructivo se preparaba el suelo del edificio y se daba más altura a los muros. Los negativos de la extracción de los bloques son todavía visibles en el suelo de la casa, sobretodo en la zona de la cocina. **Figura 4**

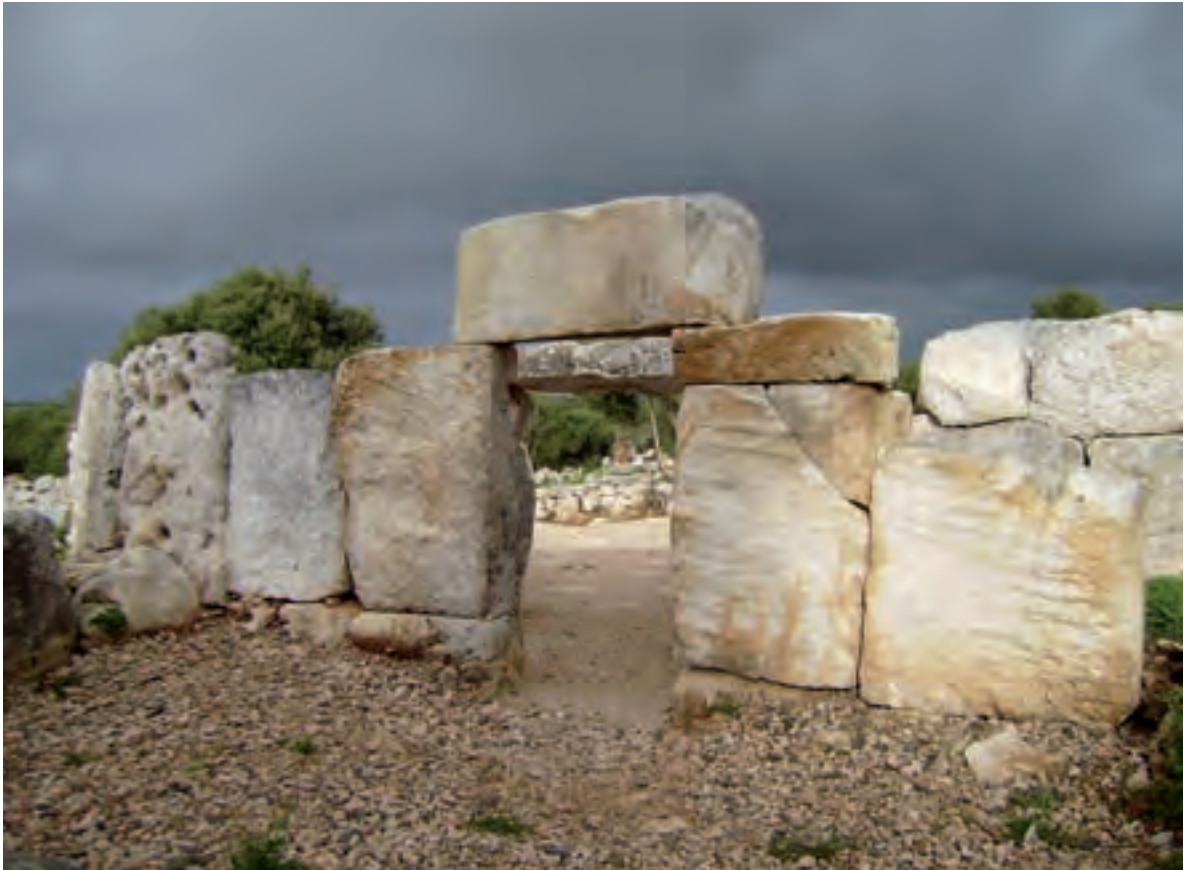
Arriba, Estructura de combustión anexa al patio exterior.

Desde el patio exterior se accede a un pequeño recinto donde hay un hogar o estructura de combustión formada por un círculo de piedras relleno con una capa de fragmentos de ánfora itálica y otra de arcilla rubefactada. *Página anterior, Figura 5*

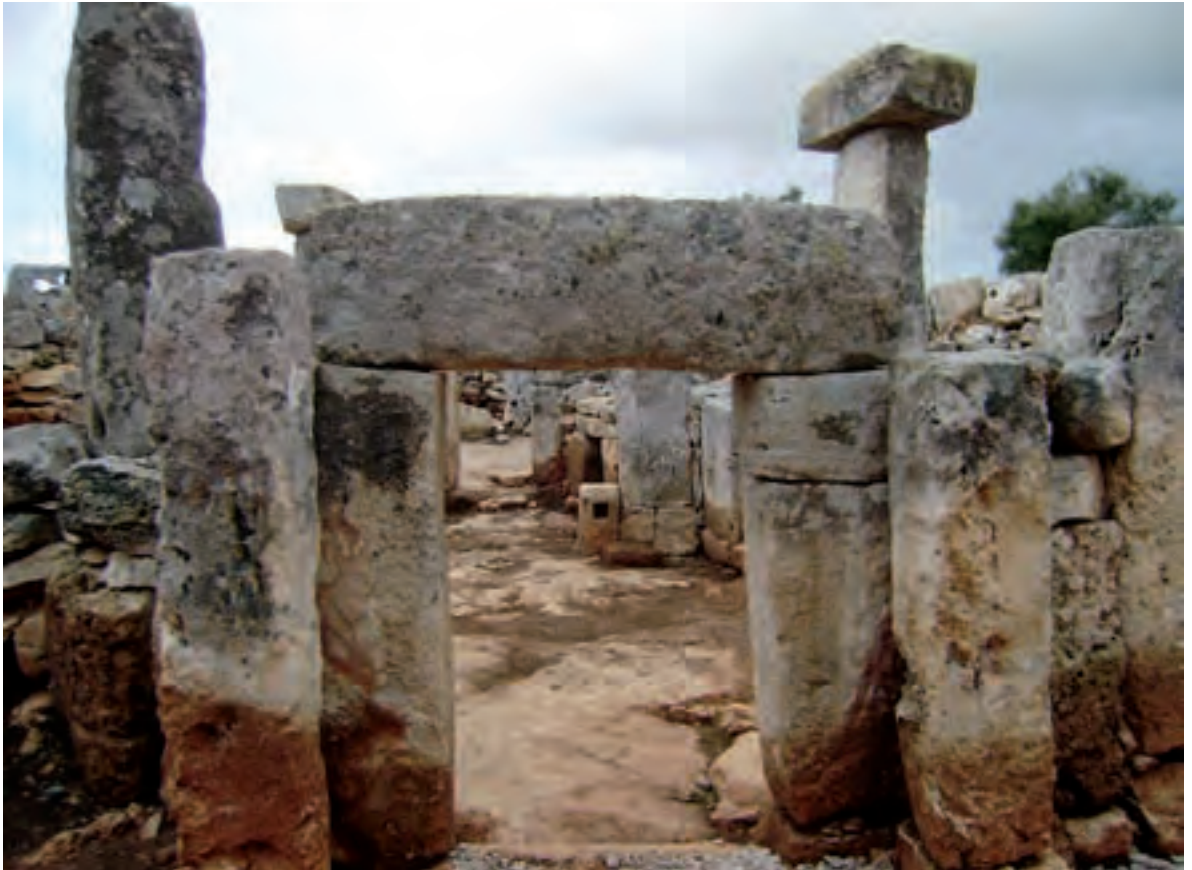
La estructura original del recinto Cartailhac se completa con la fachada con portal y corredor dintelado, único acceso al interior del complejo. Precedida por un espacio semicircular a modo de atrio delimitado por dos muretes curvos. *Figura 6*

Arriba, Único acceso al Conjunto Cartailhac.

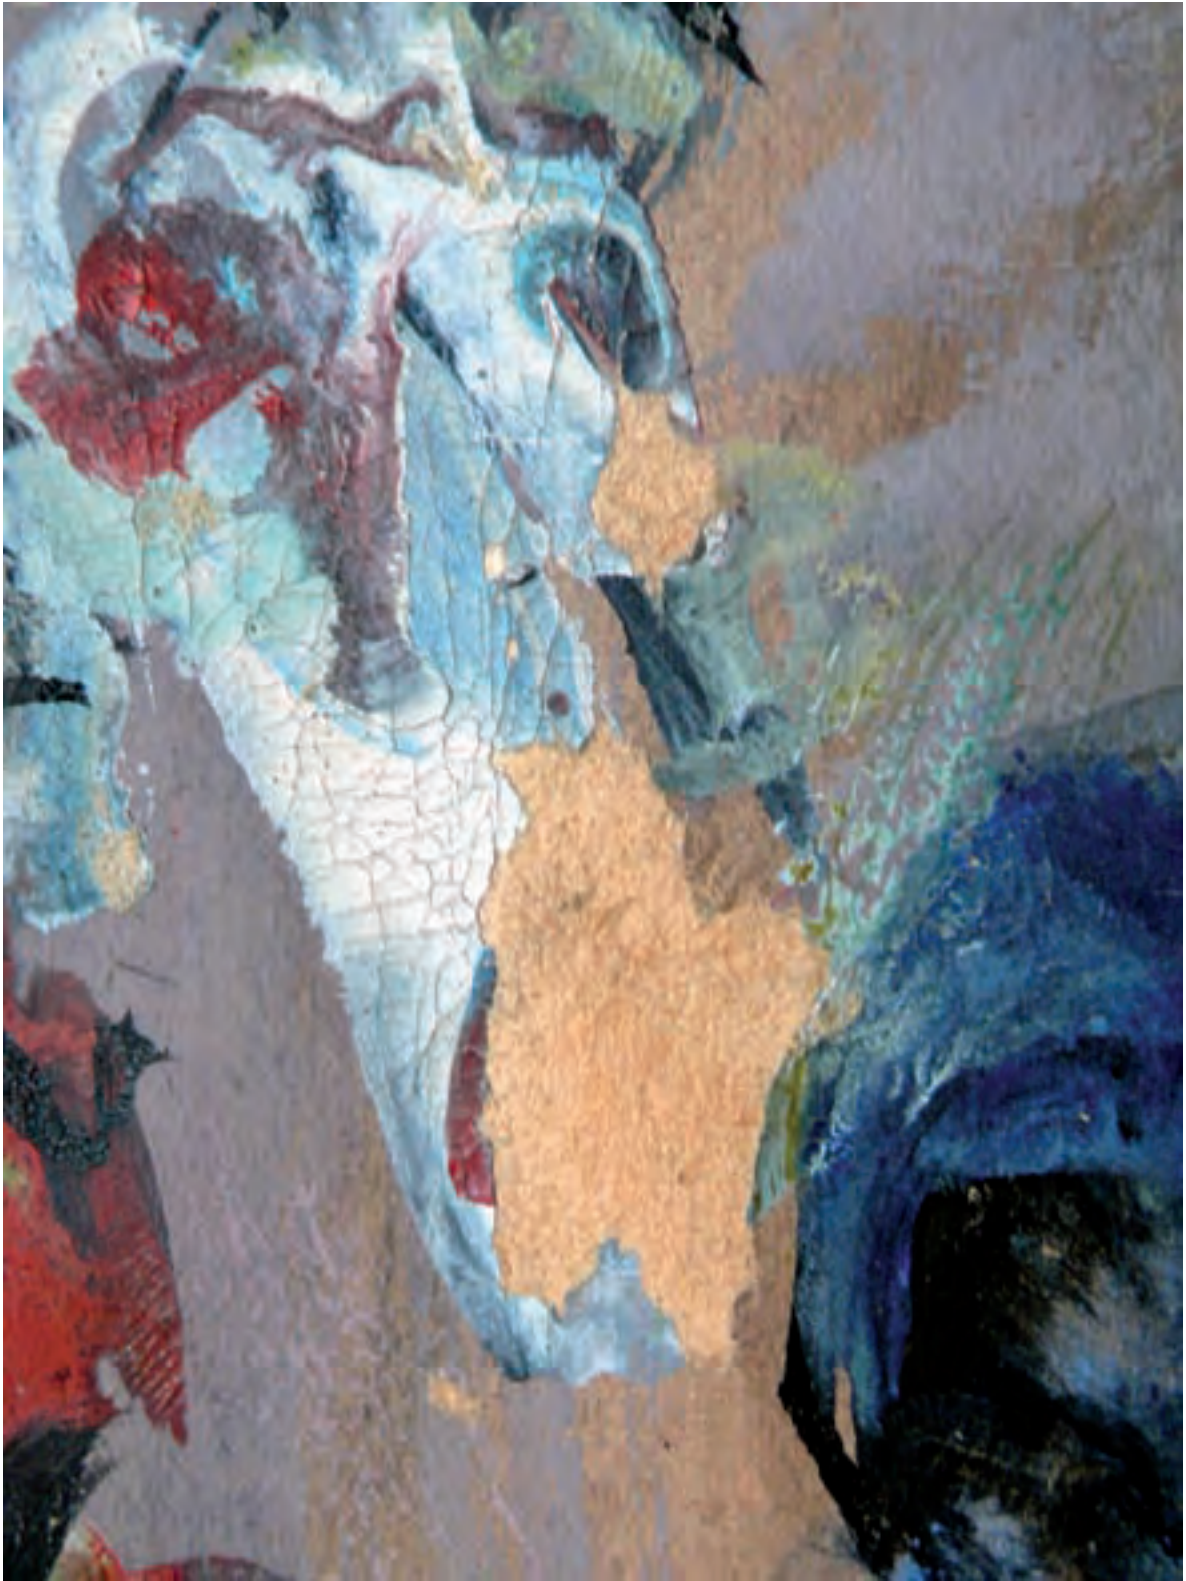
A otro nivel, resulta muy interesante la presencia de una Taula o pseudotaula en esta unidad doméstica. Hasta ahora sólo se conocen unas treinta taulas en toda la isla y como hemos visto son espacios supradomésticos. Entonces ¿Qué hace una Taula en el patio interior del Círculo Cartailhac? **Figura 9**

Por un lado las dimensiones y la perfección de la Taula Cartailhac se corresponden perfectamente con el estándar. Pero por otro, su ubicación es totalmente diferente, se encuentra en un espacio doméstico y sin restos materiales de los cultos que se realizaban en los recintos de taula ortodoxos.

A la derecha, Pilastra en forma de T del interior de la casa del Conjunto Cartailhac.
